MUNICÍPIO DE OLHÃO

EDITAL N.º 82

PROCESSO N.º: 43595-A
 DATA DO REQUERIMENTO: 23/01/2015
 DATA DA VISTORIA: 18/02/2015
 HORA DA VISTORIA: 14h30m

AUTO DE VISTORIA
 UTILIZAÇÃO E CONSERVAÇÃO DO EDIFÍCADO

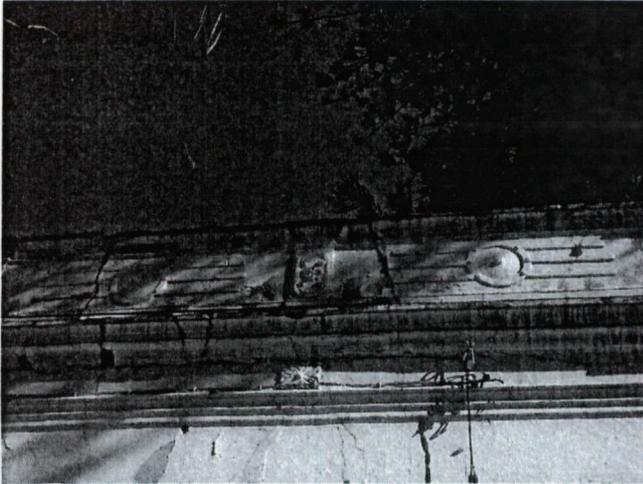
3) Fissuração acentuada nas platibandas, apresentando as mesmas risco iminente de queda para a via pública;

Foto 03 – Fissuração em platibandas

Pelo exposto, considera-se que as patologias existentes afetam quer o arranjo estético quer a segurança do imóvel e da via pública, apresentando risco iminente para a mesma, sendo necessário proceder urgentemente à demolição das partes que se apresentam em estado de ruína (platibandas), bem como à reparação das restantes, cabendo ao proprietário o dever de conservação estabelecido n.º 1 do art.º 89.º do decreto-lei n.º 555/99, de 16 de dezembro, alterado pelo decreto-lei n.º 136/2014, de 7 de setembro.

De modo a reforçar a segurança no local de forma imediata, recomenda-se o alargamento da área delimitada por guardas metálicas.

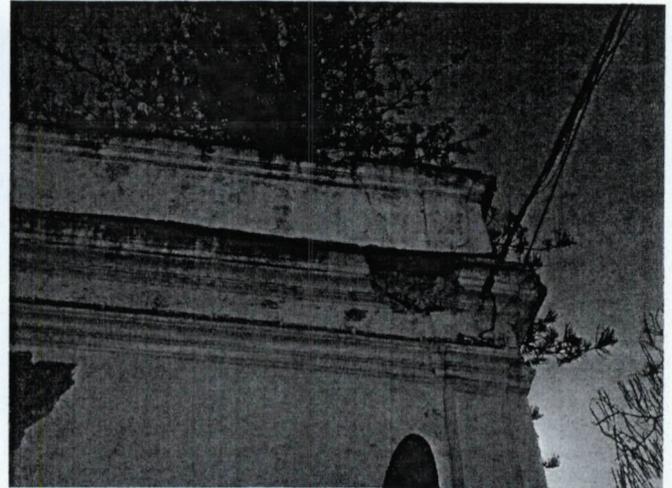
Foto 04 – Fissuração em platibandas

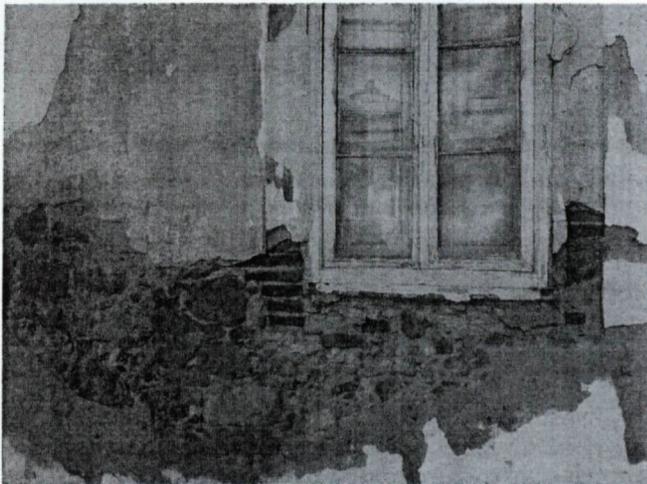
4. RELATÓRIO DE VISTORIA
<p>Conforme determinado em 23/01/2015 pelo Ex.mo Sr. Vereador Carlos Martins, no dia 18/02/2015 pelas 14h30m deslocaram-se ao local mencionado no ponto 2 do presente auto de vistoria, os Sr.s Eng.s Carlos Alberto dos Santos Lopes, Rui Manuel Pereira Evaristo e Tomázia Maria da Graça Loulé, técnicos do Município de Olhão, para, no âmbito do disposto no art.º 90.º do decreto-lei n.º 555/99, de 16 de dezembro, alterado pelo decreto-lei n.º 136/2014, de 7 de setembro, procederem à vistoria do prédio sito no n.º 92 da Av. Dr. Bernardino da Silva, em Olhão.</p> <p>No local não se encontrava o proprietário do imóvel, ou seu representante, porquanto o mesmo não foi convocado para o efeito. Desta forma, apenas foi possível vistoriar os alçados confinantes com a Av. Dr. Bernardino da Silva e com a R. Mestre José António Dentinho.</p> <p>Iniciada a vistoria verificou-se que o imóvel está visivelmente devoluto, apresentando as seguintes patologias ao nível dos alçados:</p> <p>1) Destacamento de reboco e empolamento de pintura nas paredes;</p>

Foto 05 – Destacamento de reboco e pintura

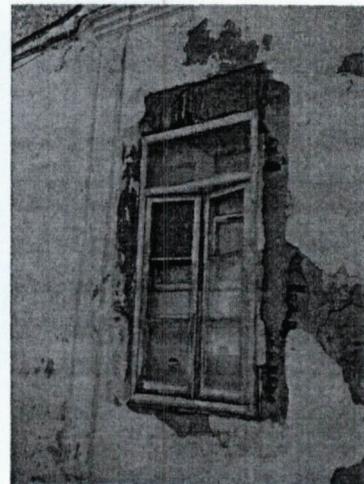
2) Vãos exteriores degradados;

Foto 06 – Vão degradado
