MUNICÍPIO DE OLHÃO

EDITAL Nº100/2021

AUTO DE VISTORIA n.º 25/2021

UTILIZAÇÃO / CONSERVAÇÃO DO EDIFICADO

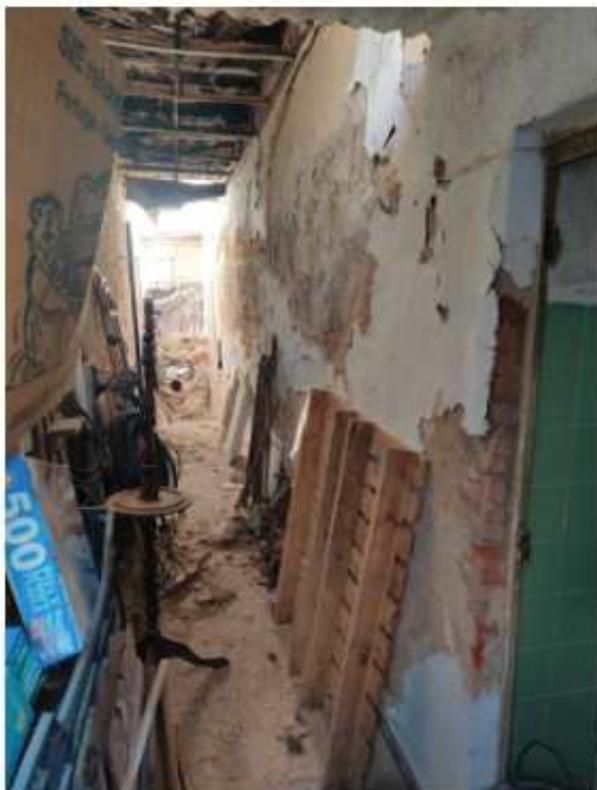
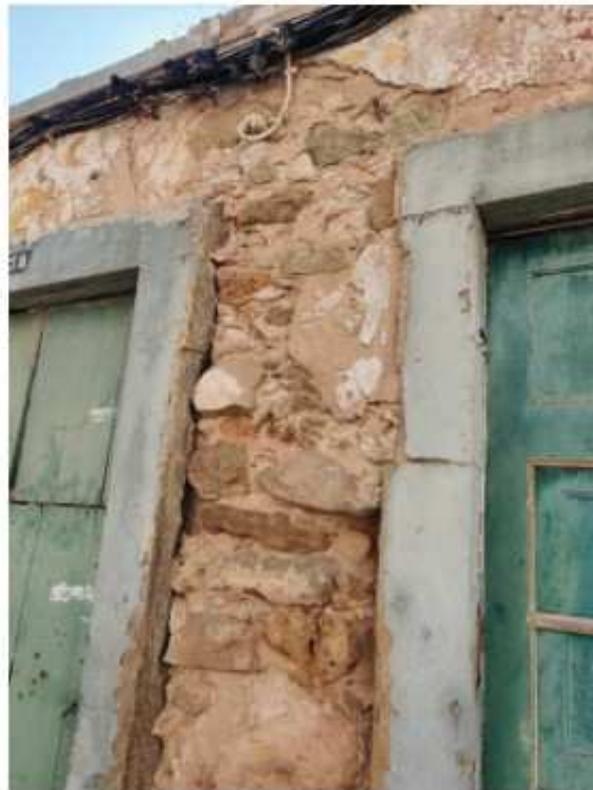
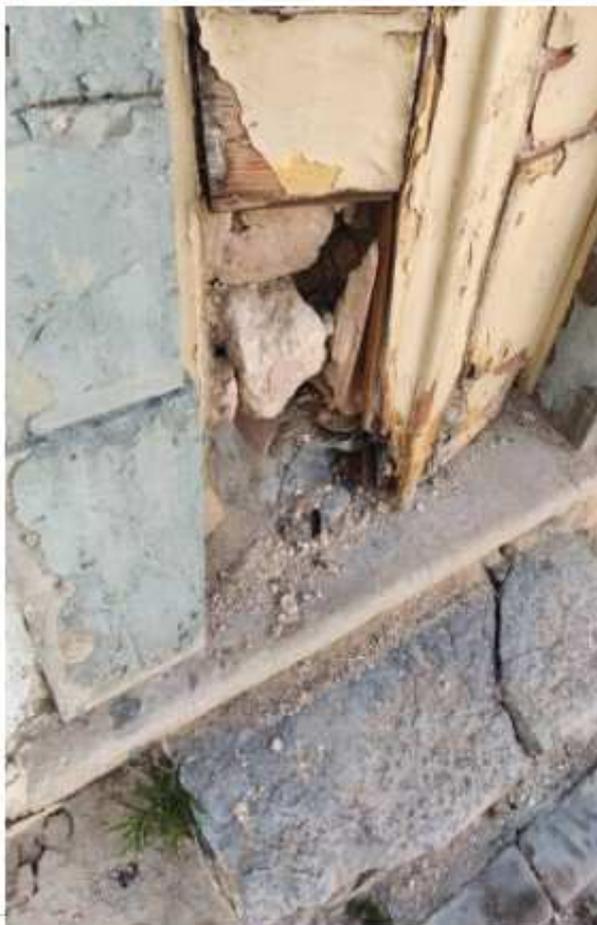
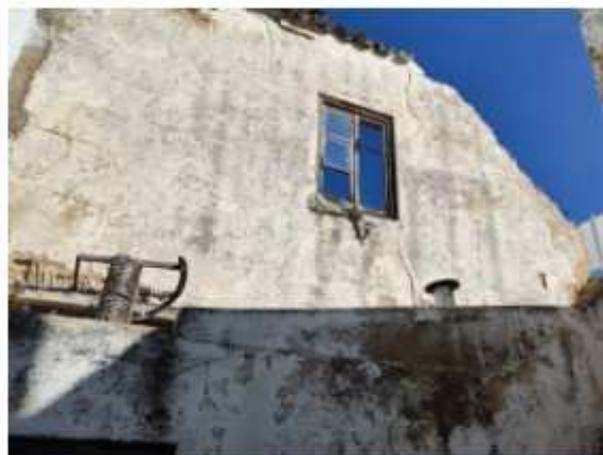
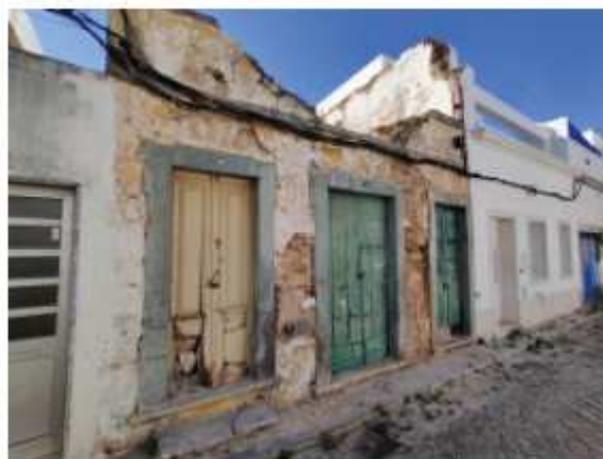
5. REPORTAGEM FOTOGRÁFICA

- **Paredes exteriores:** apresentam fissuração generalizada, verificou-se também que já ruiu parte da parede exterior na zona superior e junto aos vãos de porta (quer revestimento quer parte interior da parede) sendo que algumas fissuras apresentam grande dimensão e abertura considerável. Da observação realizada verifica-se que poderá existir risco de ruína;

- **Revestimento exterior:** Verificou-se a existência de fissuração generalizada nos revestimentos exteriores, como foi referido anteriormente, já ocorreu a queda de material para a via pública e de um modo generalizado, encontrando-se em péssimo estado de conservação;

- **Cobertura:** Verificou-se que a cobertura encontra-se quase na totalidade ruída ou foi demolida, sendo que, parte do material se encontra depositado no interior. A restante cobertura encontra-se em péssimo estado de conservação sendo que quer o interior quer as paredes exteriores encontram-se expostas às intempéries degradando ainda mais o seu estado de conservação;

- **Paredes interiores:** As paredes interiores encontram-se em mau estado de conservação expostas às intempéries e com o seu revestimento degradado;
- **Elementos salientes:** Parte dos elementos salientes no alçado principal já ruíram, sendo que, à data as próprias paredes exteriores são os elementos salientes existentes e como foi dito anteriormente encontram-se em péssimo estado de conservação;

- **Pavimentos interiores:** Os pavimentos encontram-se em grande parte cobertos por restos da edificação que ruiu ou que foi demolida não sendo possível visualizar a totalidade dos mesmos. Mais se refere que não foi verificada a existência de vegetação nos mesmos;

- **Vãos exteriores:** Os vãos de porta exteriores são em madeira encontrando-se os 3 fechados com cadeado , sendo que, em 2 deles existem aberturas. O vão de janela existente apenas possui parte do vidro.

Pelo exposto, conclui-se que nos termos do disposto dos n.º 2 e 4 do artigo 89.º do Decreto-Lei n.º 555/99, de 16 de dezembro, na sua redação atual, deverá a proprietária ser notificada para proceder a todas as obras de conservação necessárias, de modo a repor as condições de segurança no local, principalmente nas zonas das paredes exteriores que apresentam fissuração grave e já não se encontram na sua totalidade desconhecendo-se se o restante ruuiu ou foi demolido conforme consta no relatório.
