## MUNICÍPIO DE OLHÃO

### **EDITAL N.º 72**

## AUTO DE VISTORIA UTILIZAÇÃO E CONSERVAÇÃO DO EDIFICADO

2. IDENTIFICAÇÃO DO IMÓVEL OBJETO DE VISTORIA	
Morada:	Rua 25 de Abril n.º 87
Freguesia:	Olhão
Código Postal:	8700      Localidade: Olhão
Tipo de Utilização:	<input checked="" type="checkbox"/> Habitação <input type="checkbox"/> Comércio <input type="checkbox"/> Serviços <input type="checkbox"/> Restauração <input type="checkbox"/> Bebidas <input type="checkbox"/> Rest. e Bebidas <input type="checkbox"/> Outro:
Partes Vistoriadas:	Exterior do edifício

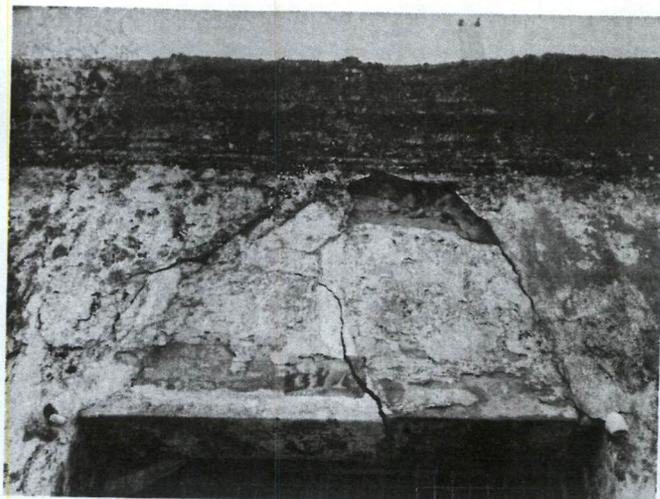
Foto 02 - Pormenor de fissuração na padieira da porta no alçado principal

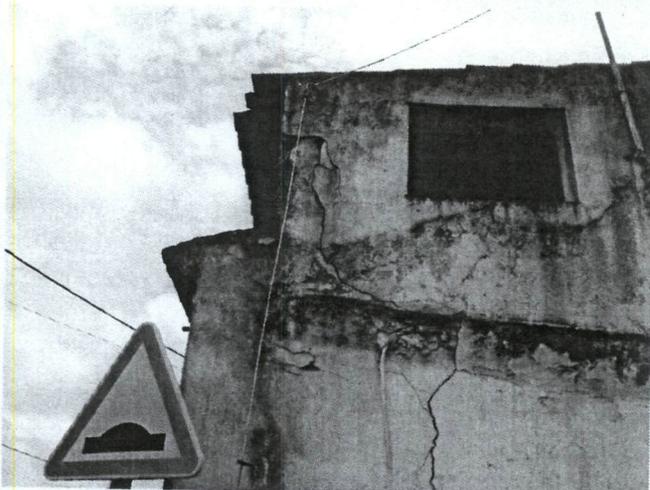
Foto 04 - Pormenor de fissuração no cunhal do edifício

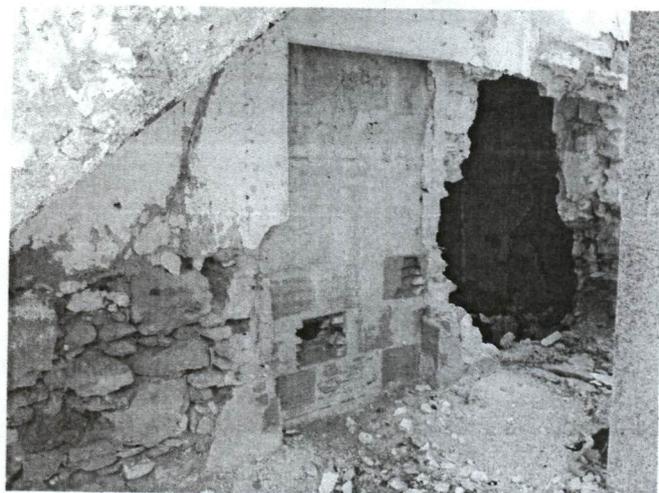
4. RELATÓRIO DE VISTORIA
<p>Conforme determinado em 03/05/2016 pelo Ex.mo Sr. Vereador Carlos Martins, no dia 11/05/2016 pelas 14h30m deslocaram-se ao local mencionado no ponto 2 do presente auto de vistoria, os Sr.s Eng.s Carlos Alberto dos Santos Lopes, Rui Manuel Pereira Evaristo e Tomázia Maria da Graça Loulé, técnicos do Município de Olhão, para, no âmbito do disposto no art.º 90.º do decreto-lei n.º 555/99, de 16 de dezembro, alterado pelo decreto-lei n.º 136/2014, de 7 de setembro, procederem à vistoria do imóvel sito no n.º 87 da Rua 25 de Abril, em Pechão.</p> <p>No local não se encontrava o proprietário do imóvel, ou seu representante, porquanto no processo de obras não consta que o mesmo tenha sido notificado para o efeito.</p> <p>Iniciada a vistoria, verificou-se que o edifício está abandonado e bastante degradado constatando-se a existência de fissuras pronunciadas no cunhal do alçado lateral direito com o alçado principal, que podem indiciar o início do processo de ruína, desprendimentos de elementos decorativos dos alçados principal e lateral direito, ruína de parte do alçado lateral direito e escada de acesso ao piso superior e risco de ruína por falta de sustentação. No alçado lateral direito existe uma grande abertura que facilita a entrada de pessoas estranhas ao local.</p>

Foto 05 - Abertura existente no alçado lateral direito

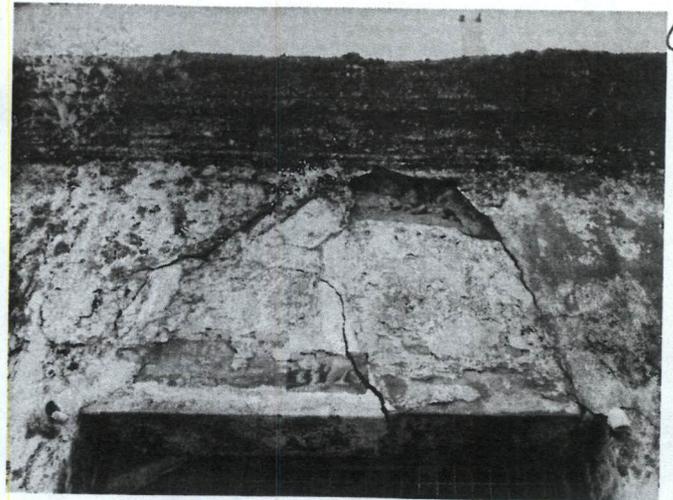
Foto 02 - Pormenor de fissuração na padieira da porta no alçado principal

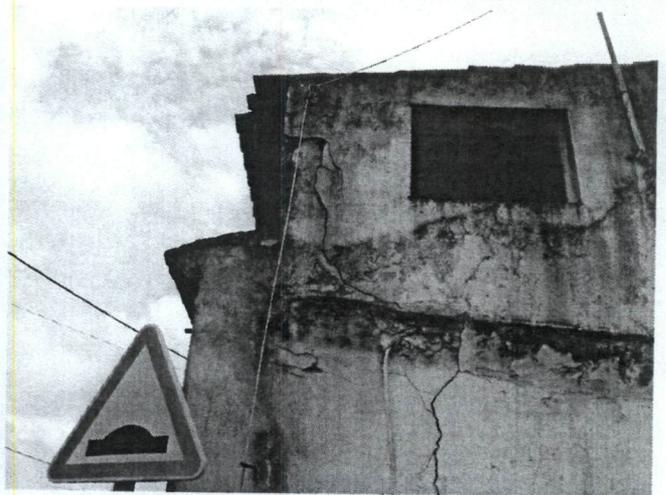
Foto 04 - Pormenor de fissuração no cunhal do edifício

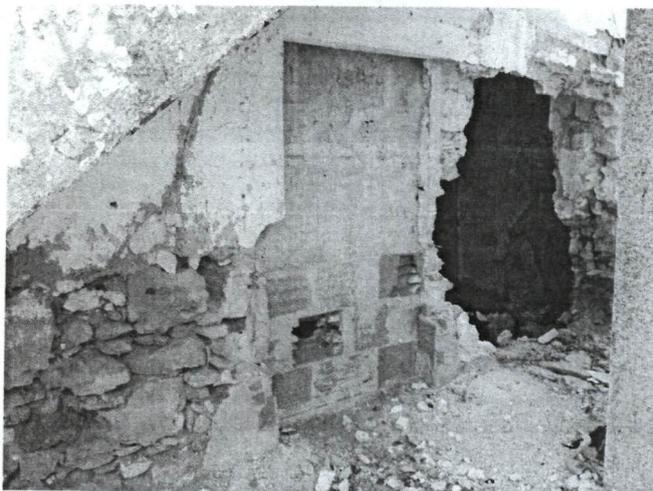
4. RELATÓRIO DE VISTORIA
<p>Conforme determinado em 03/05/2016 pelo Ex.mo Sr. Vereador Carlos Martins, no dia 11/05/2016 pelas 14h30m deslocaram-se ao local mencionado no ponto 2 do presente auto de vistoria, os Sr.s Eng.s Carlos Alberto dos Santos Lopes, Rui Manuel Pereira Evaristo e Tomázia Maria da Graça Loulé, técnicos do Município de Olhão, para, no âmbito do disposto no art.º 90.º do decreto-lei n.º 555/99, de 16 de dezembro, alterado pelo decreto-lei n.º 136/2014, de 7 de setembro, procederem à vistoria do imóvel sito no n.º 87 da Rua 25 de Abril, em Pechão.</p> <p>No local não se encontrava o proprietário do imóvel, ou seu representante, porquanto no processo de obras não consta que o mesmo tenha sido notificado para o efeito.</p> <p>Iniciada a vistoria, verificou-se que o edifício está abandonado e bastante degradado constatando-se a existência de fissuras pronunciadas no cunhal do alçado lateral direito com o alçado principal, que podem indiciar o início do processo de ruína, desprendimentos de elementos decorativos dos alçados principal e lateral direito, ruína de parte do alçado lateral direito e escada de acesso ao piso superior e risco de ruína por falta de sustentação. No alçado lateral direito existe uma grande abertura que facilita a entrada de pessoas estranhas ao local.</p>

Foto 05 - Abertura existente no alçado lateral direito
